Limniska värdekärnor, strömmande vattenmiljöer och vandringshinder i Tidan inom Tidaholms kommun

Rapportnr: 2015:40

Utgivare: Länsstyrelsen i Västra Götalands län, naturavdelningen

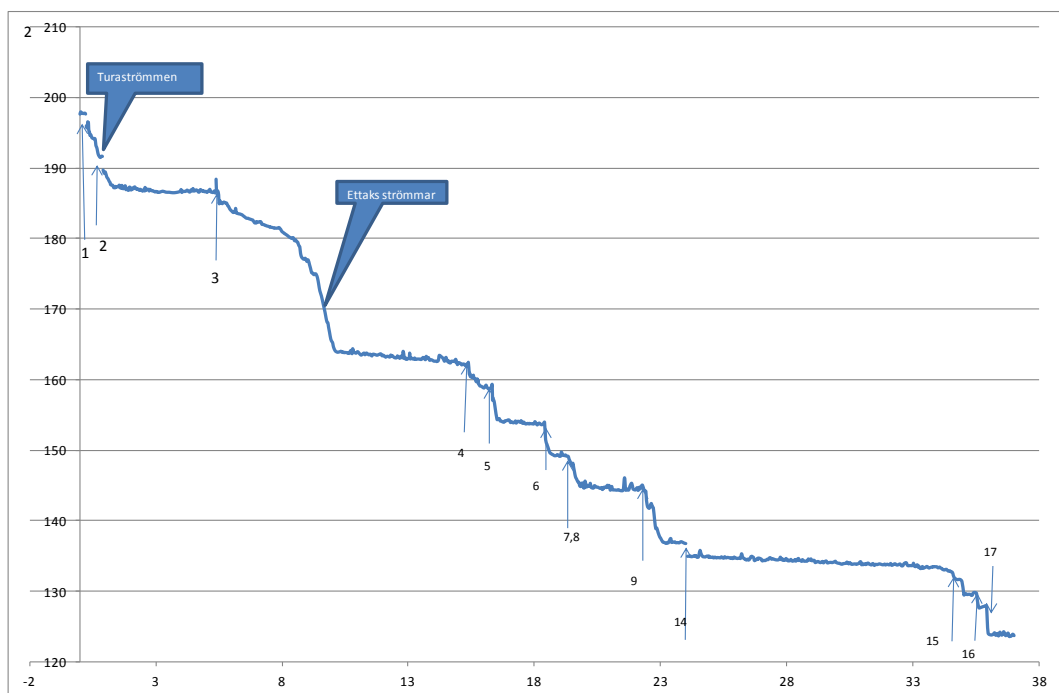
Figur 2. Längdsektion (fallhöjdsprofil) i Tidån från Brokvarn ned till Annefors. Sifferbeteckningarna visar läget på förekommande vandringshinder i ån vilka beskrivs i avsnitt 3.2 & 3.3.

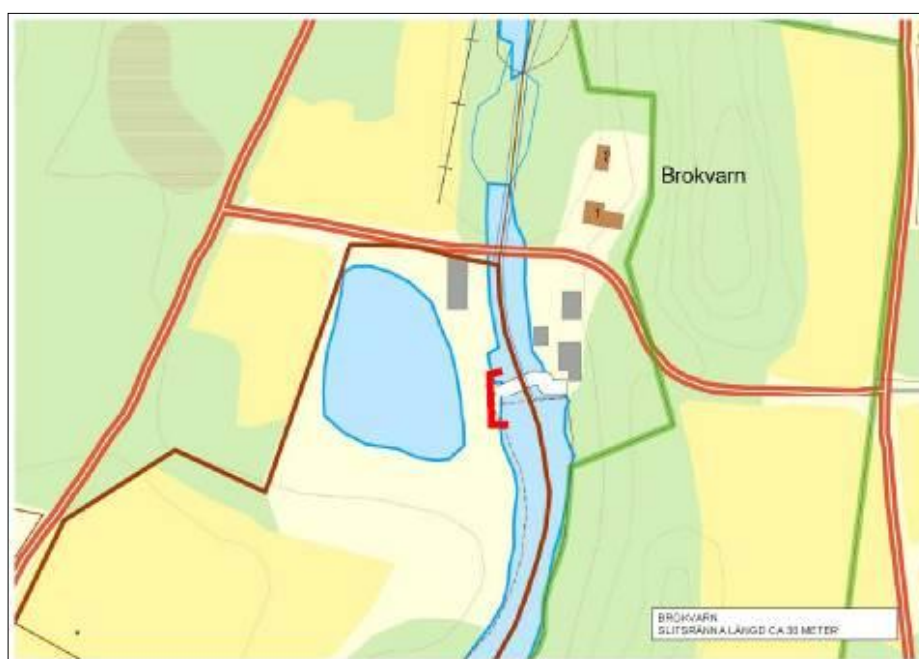
Figur 11. Förslag till slitsränna i anslutning till vänster utskov vid Brokvarn.

Anläggande av en slitsränna i anslutning till vänster utskov med en längd på ca 30 m till en beräknad kostnad av ca 1 000 kkr (figur 11). Det bör noteras att föreslagen placering medför att själva fiskvägen placeras i Jönköpings län. Såväl kommun- som länsgräns går mitt i fallet. Ett alternativ som bör utredas men som ej behandlas i utredningen är att lösa in fallrättigheterna och riva ut hindret.

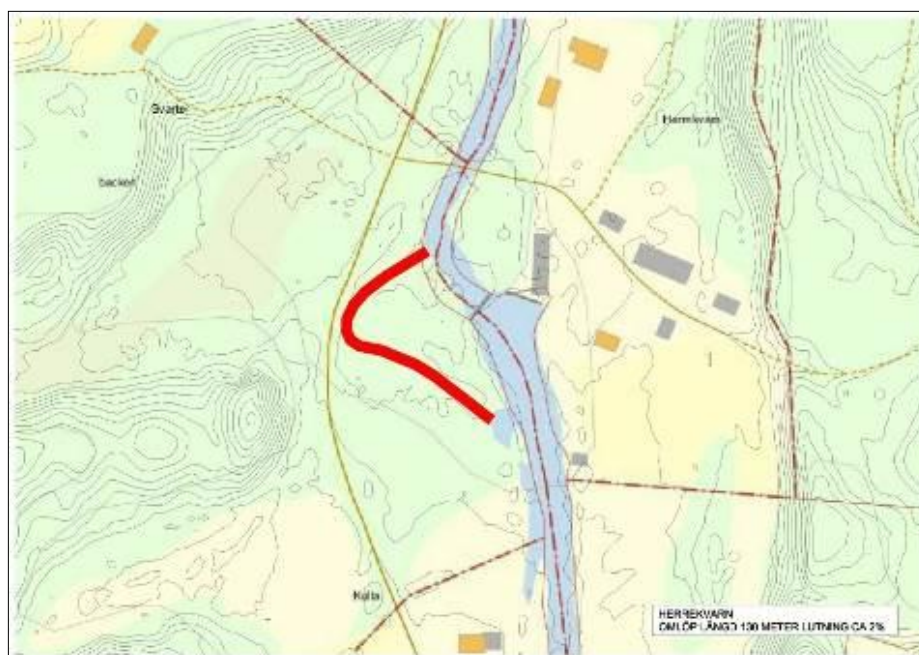
Figur13. Förslag till omlöp i anslutning till vänster strand vid Herrekvarn.

Anläggande av ett omlöp i anslutning till vänster strand i vänstra fåran med en längd av 130 m och en lutning på ca 2 % till en beräknad kostnad av ca 1 300 kkr (figur 13). Ett alternativ som bör utredas men som ej behandlas i utredningen är att lösa in fallrättigheterna och riva ut hindret.

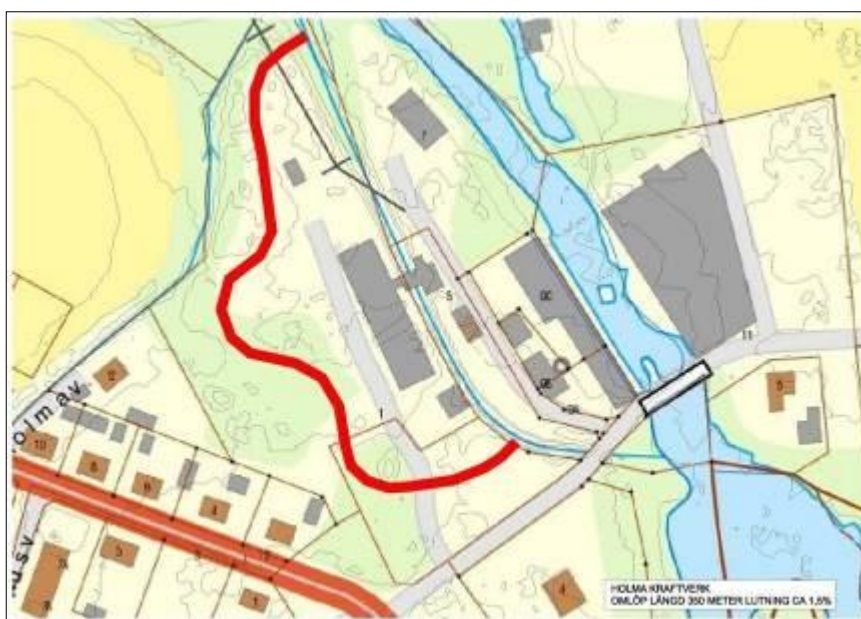
Figur 19. Förslag till omlöp förbi kraftverket vid Holma.

Anläggande av ett omlöp på en sträcka av ca 350 m med en lutning på 1,5 % till en kostnad av ca 5 000 kkr (figur 19). Bedömningen är osäker med hänsyn till infrastruktur. Behovet av förändrad vattenhushållning bör utredas och övervägas.

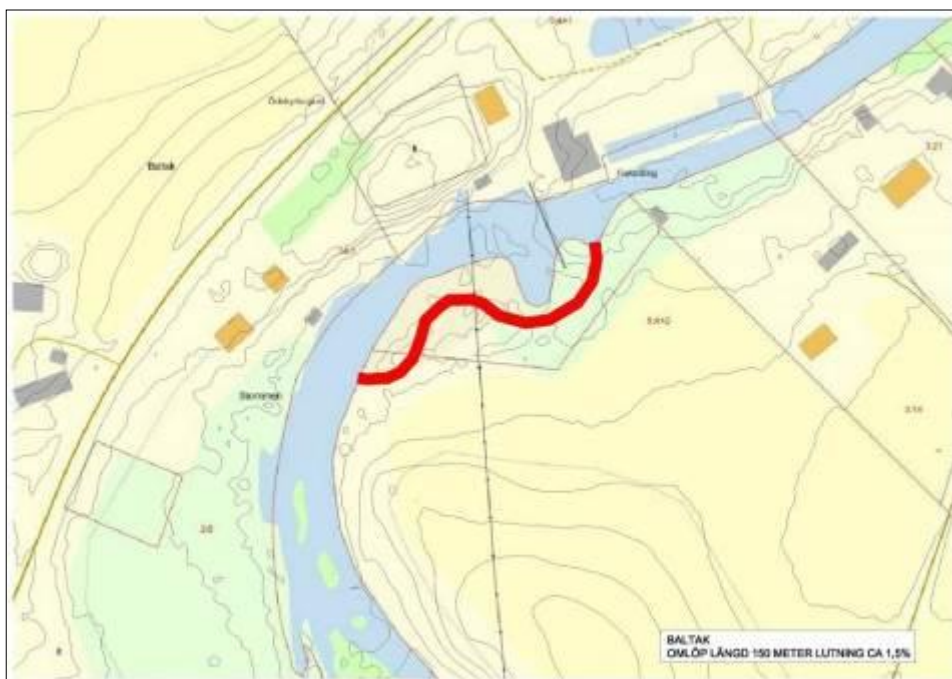
Figur 21. Förslag till omlöp i anslutning till höger strand vid Baltak.

Anläggande av ett omlöp i anslutning till höger strand med en längd av 150 m och en lutning på ca 1,5 % till en kostnad av 1 500 kkr (figur 21).

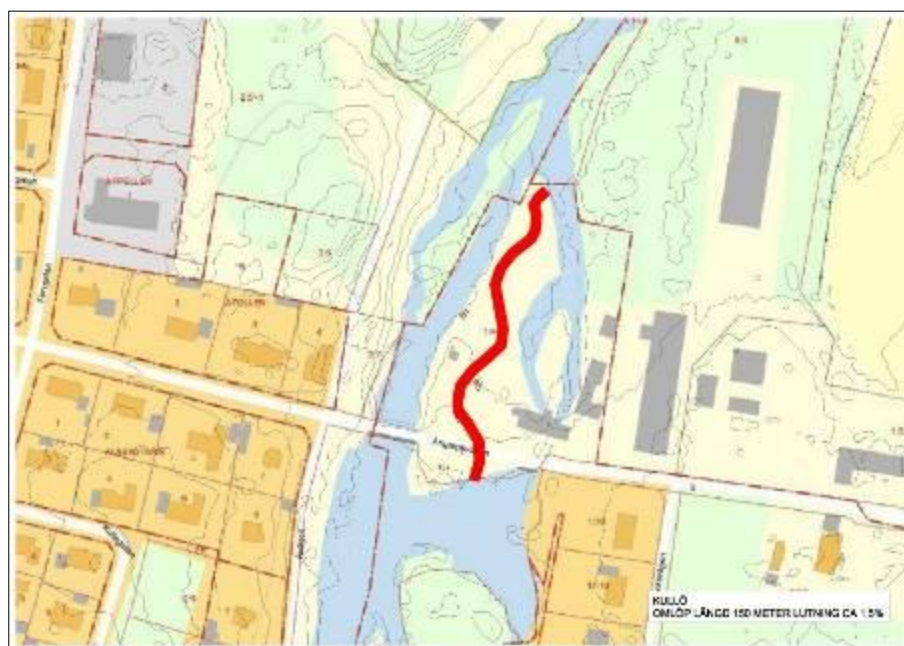
Figur 23. Förslag till omlöp förbi kraftverket vid Kullö.

Anläggande av ett omlöp mitt på ön med en längd av 150 m och en lutning på 1,5 % till en kostnad av ca 1 500 kkr (figur 23). Behovet av förändrad vattenhushållning bör utredas och övervägas.

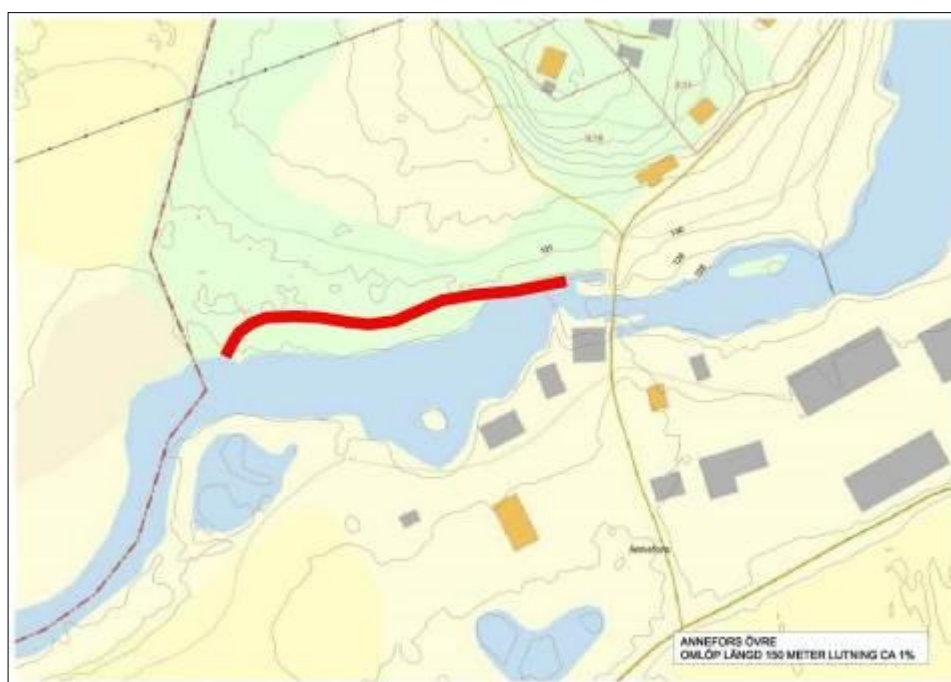
Figur 27. Förslag till omlöp längs vänster strand vid Annefors övre.

Anläggande av ett omlöp längs vänster strand med en längd av 150 m och en lutning på 1,0 % till en kostnad av ca 1 500 kkr (figur 27).

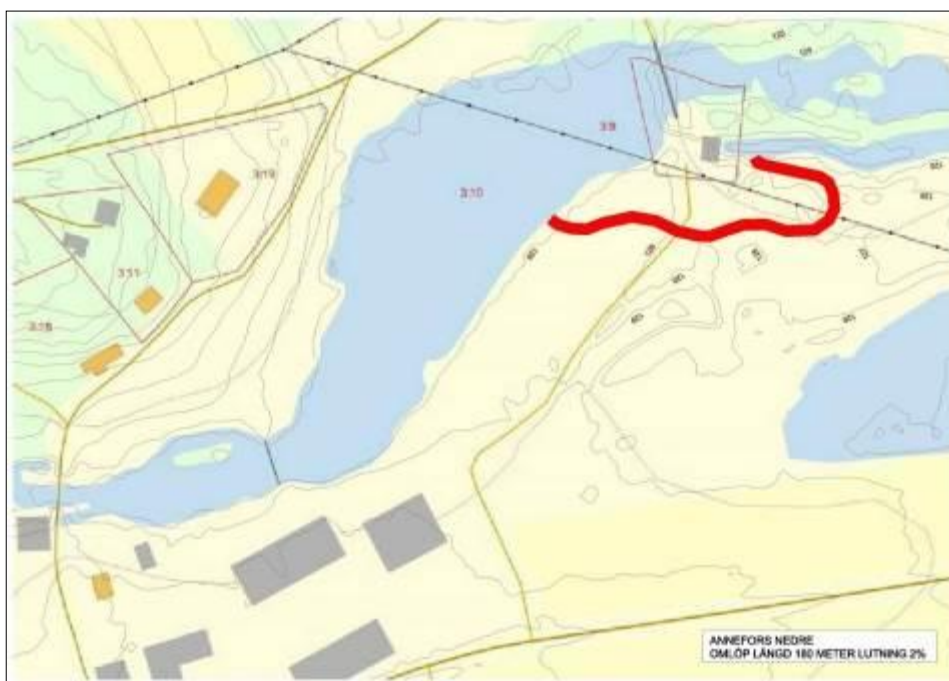
Figur 29. Förslag till omlöp längs höger strand vid Annefors nedre.

Anläggande av ett omlöp längs höger strand med en längd av 180 m och lutningen 2 % till en kostnad av ca 2 000 kkr (figur 29).

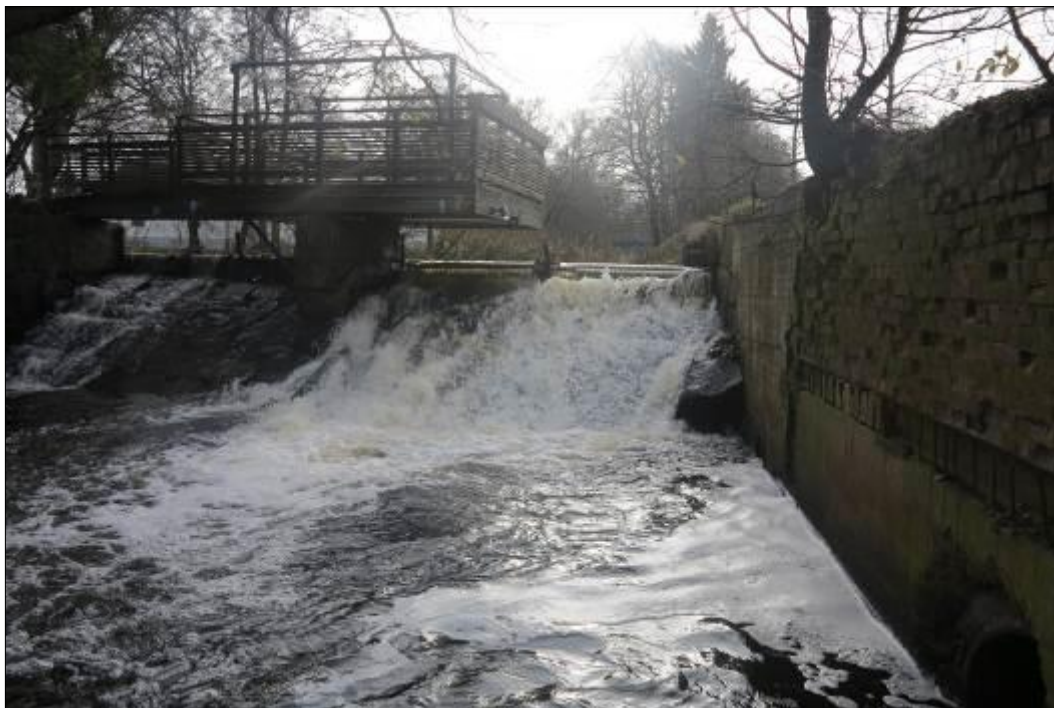
Figur 31. Vulcan A – överfallsdammen i den vänstra fåran vid Vulcan som ej är föremål för åtgärdsförslag.

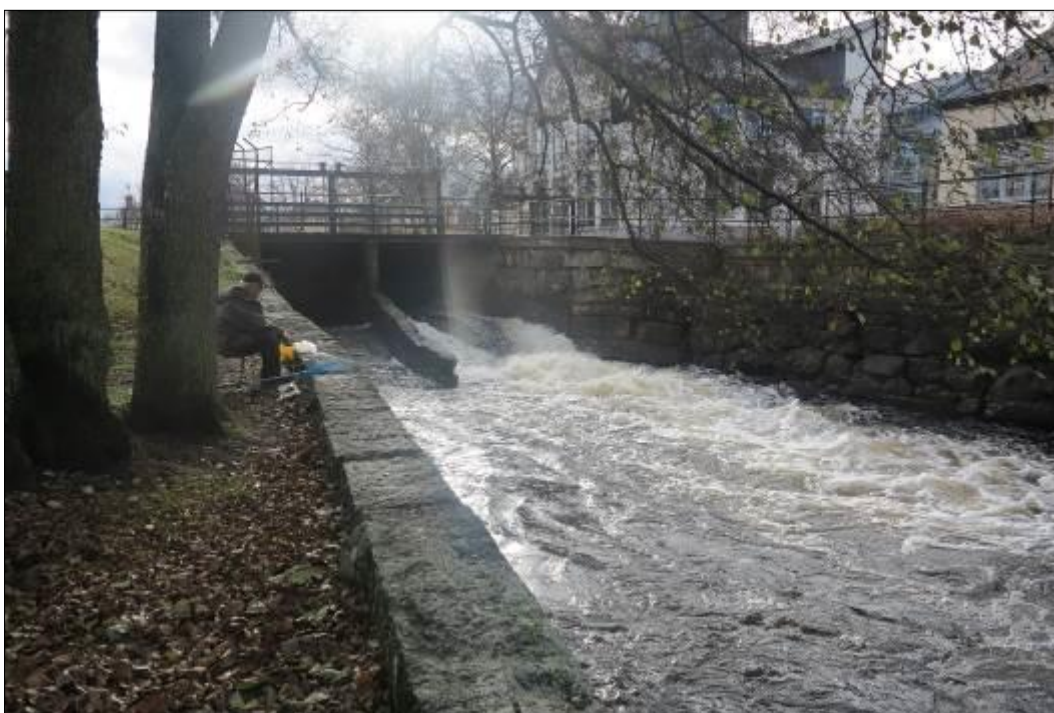
Figur 32. Vulcan B – Utskovsdamm i den högra fåran vid Vulcan som är föremål för åtgärder.

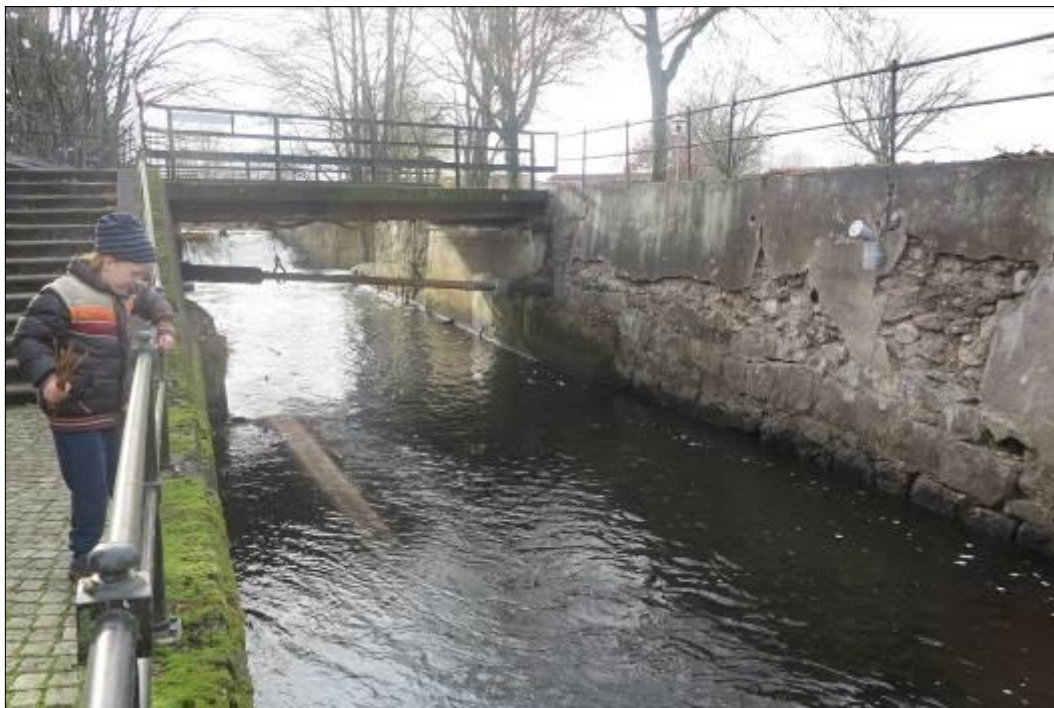
Figur 33. Vulcan A – den vänstra fårans strandskoningar och kajer är bitvis i mycket dåligt skick och i stort behov av reparation.

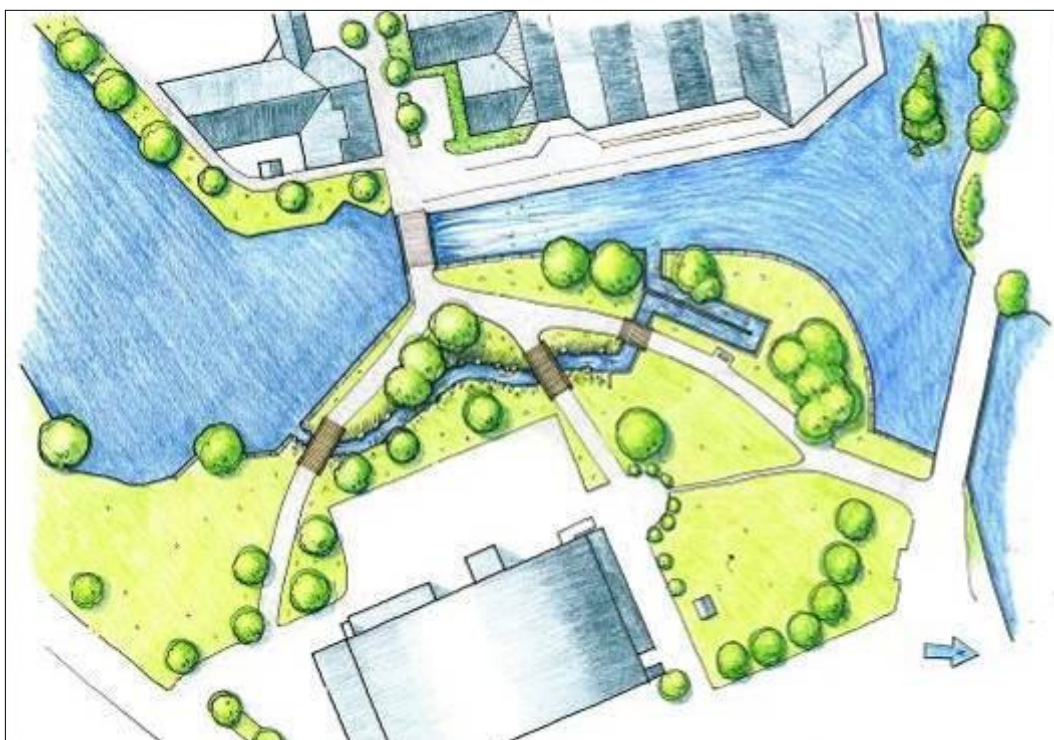
Figur 34. Illustration över förslag till slitsränna i kombination med omlöp på höger strand i högra fåran vid Vulcan B (ill. Evalena Öman). Illustrationen återges i större format i bilaga G.

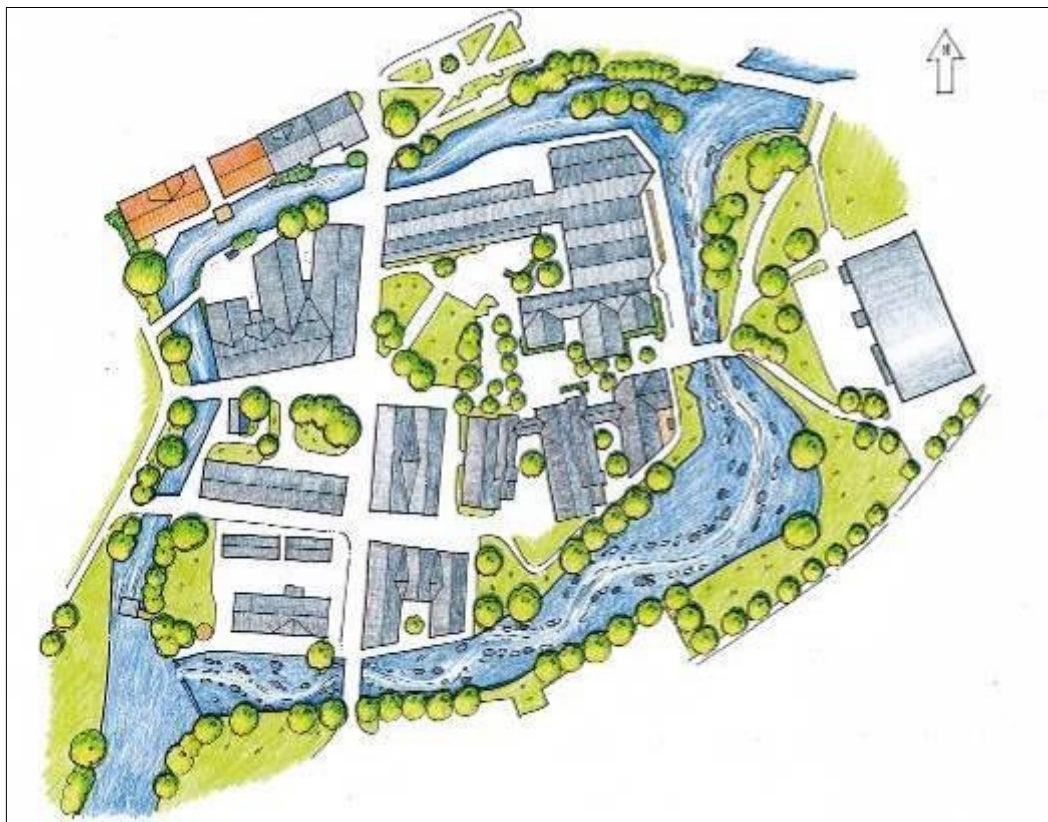
Figur 35. Illustration över förslag till stryk i högra fåran vid Vulcan B (ill. Evalena Öman). Illustrationen återges i större format i bilaga H.

Här görs ingen värdering av de båda alternativens lämplighet annat än att ett stryk skulle medföra väsentligt större areal strömmade områden i stadsmiljön vilket därmed ger betydligt bättre betingelser för den strömlevande fisken. Ett omlöp skulle å andra sidan tillföra parkmiljön i anslutning till ån ett stort mervärde. Med tanke på områdets långa industrihistoria bör sedimentens innehåll av eventuella miljögifter undersökas innan några anläggningsarbeten påbörjas.

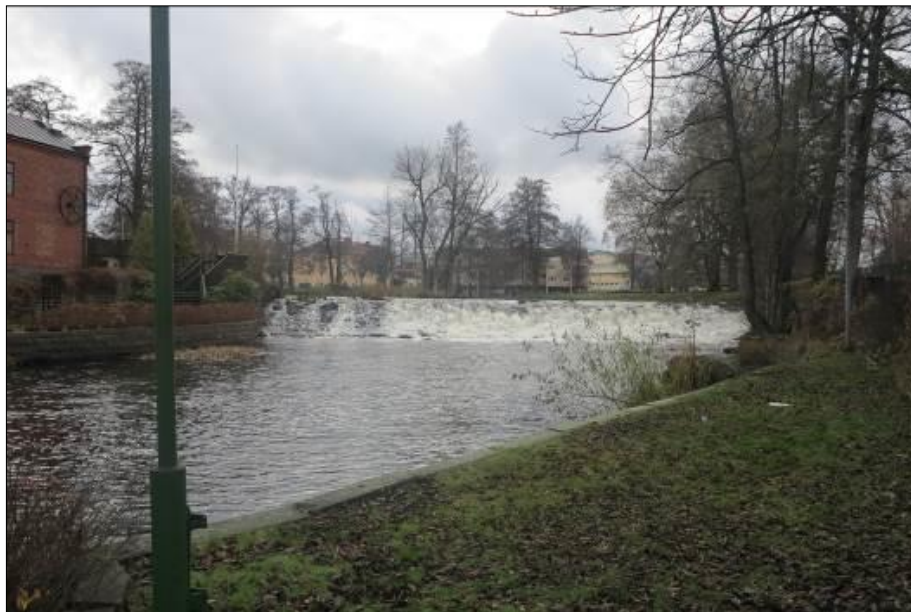
Figur 37. Överfallsdamm i Tidans huvudfåra vid Turbinhusön.

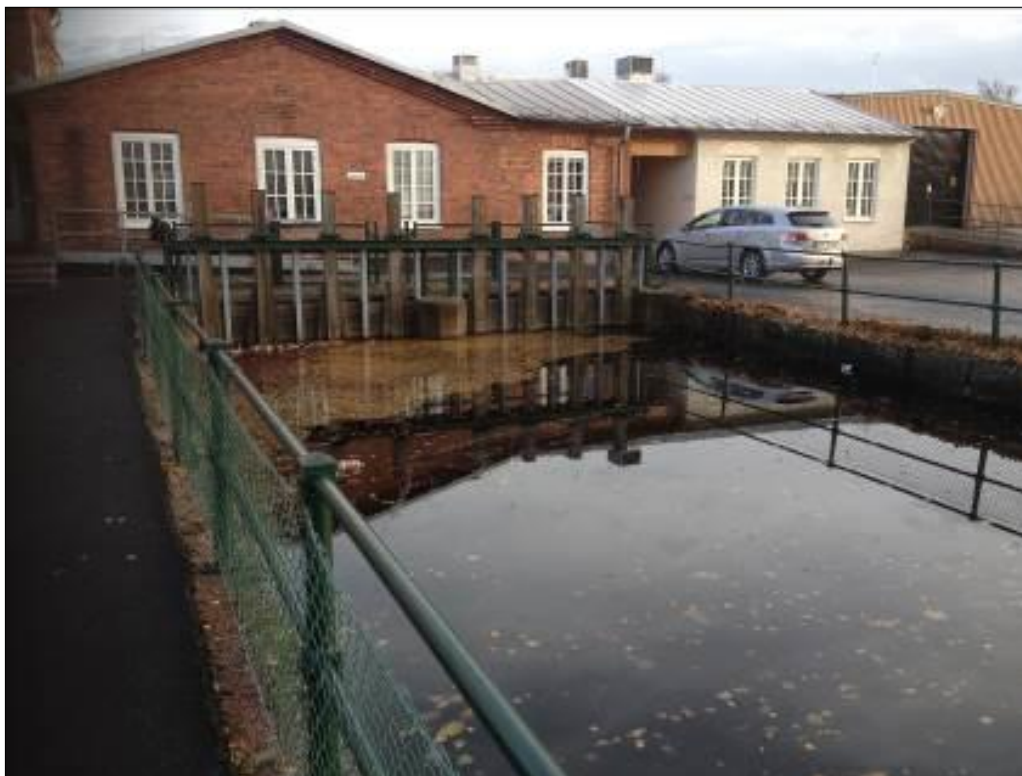
Figur 38. Turbinhusön – den högra fåran är idag avsnörd vid intaget till Tidaholms gamla elverk.

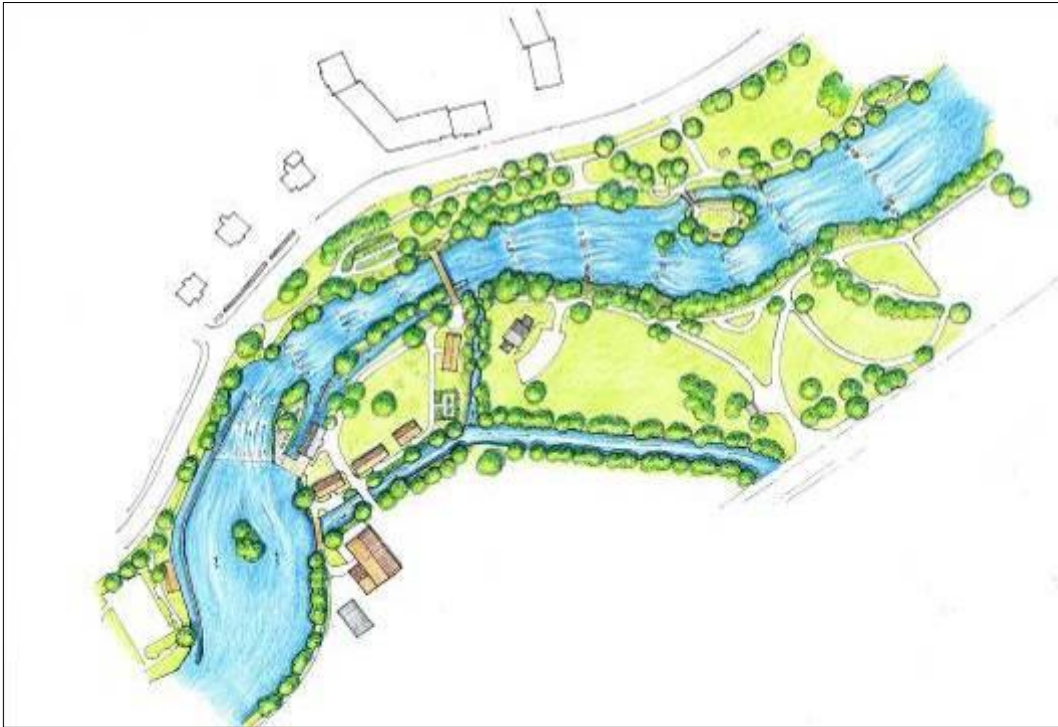
Figur 39. Alternativ 1. Illustration över förslag till inlöp i damm vid Turbinhusön (ill. Evalena Öman). Illustrationen återges i större format i bilaga J.

Alternativ 1 (huvudalternativ) är att anlägga ett inlöp längs vänster strand från ca 20 m nedströms dammkrönet (figur 39 & 40). Inlöpet får en längd av drygt 100 m och en lutning på ca 2 %. Vid låga flöden rinner merparten av flödet huvudsakligen in genom fiskvägens inlopp, men ju högre flödena är desto mer rinner över sidoväggen och in i inlöpet tvärs strömriktningen. Flödet i fiskvägen ökar således med avståndet från dess övre del. Eftersom dammkrönet i praktiken förlängs medför detta att avbördningsförmågan på fallet ökar. Genom den lägre dämningshöjden kan man också anta att ljudet från fallet inte blir fullt så påträngande.

Av de här behandlade förslagen prioriteras i första hand förslaget till inlöp (alternativ 1) i omedelbar anslutning till dämnet eftersom det ger bäst lockvattenförhållanden. Samtliga alternativ bedöms dock som fullt godtagbara ur funktionssynpunkt. En sträckning under konsthallen bör givetvis utredas noggrant inte minst med tanke på kulturmiljön.

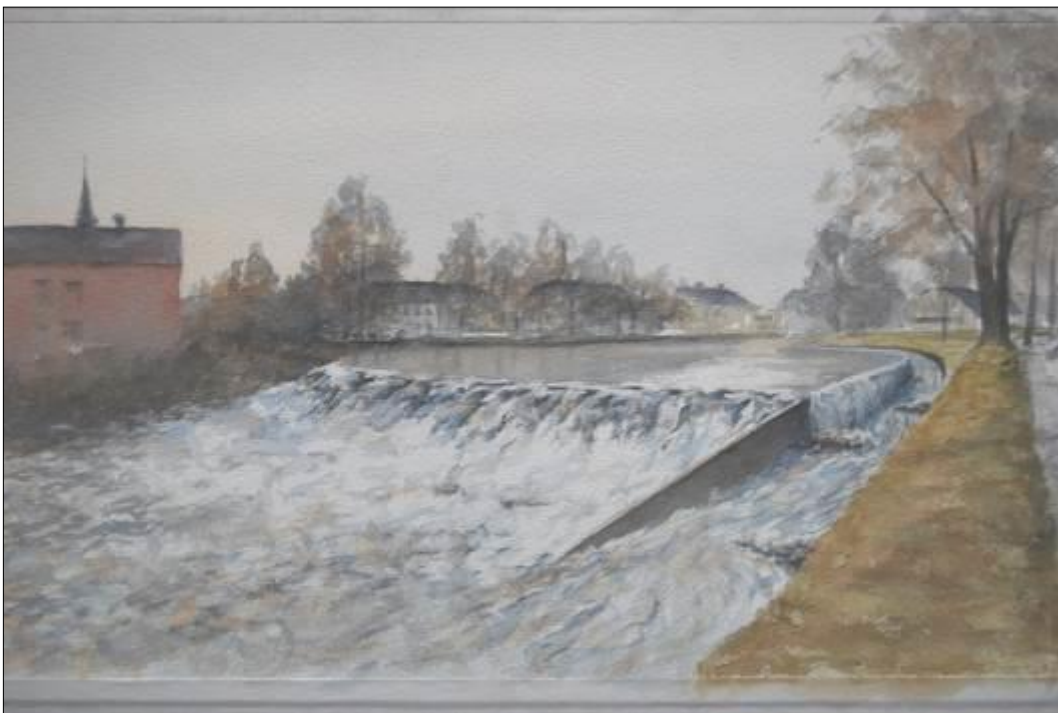
Figur 40. Alternativ 1. Gestaltning över förslag till inlöp i damm vid Turbinhusön (ill. Ingemar Tinnert). Gestaltningen återges i större format i bilaga M.

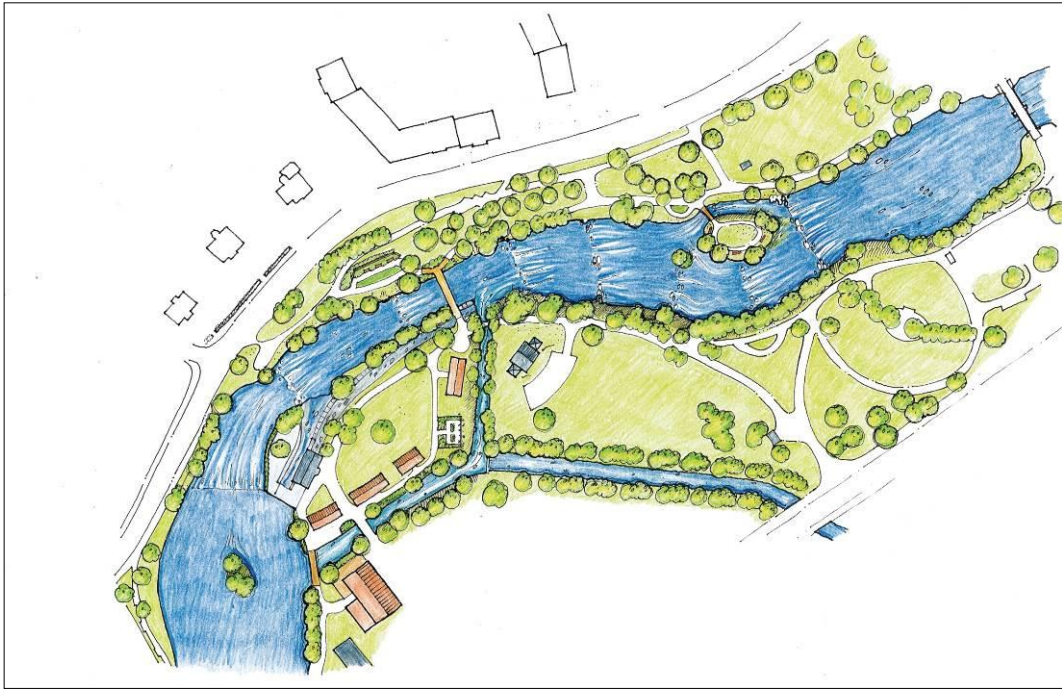
Figur 41. Alternativ 2. Illustration över förslag till omlöp samt partiell utrivning av damm i gamla intagskanalen till kraftverket vid Turbinhusön (ill. Evalena Öman). Illustrationen återges i större format i bilaga K.

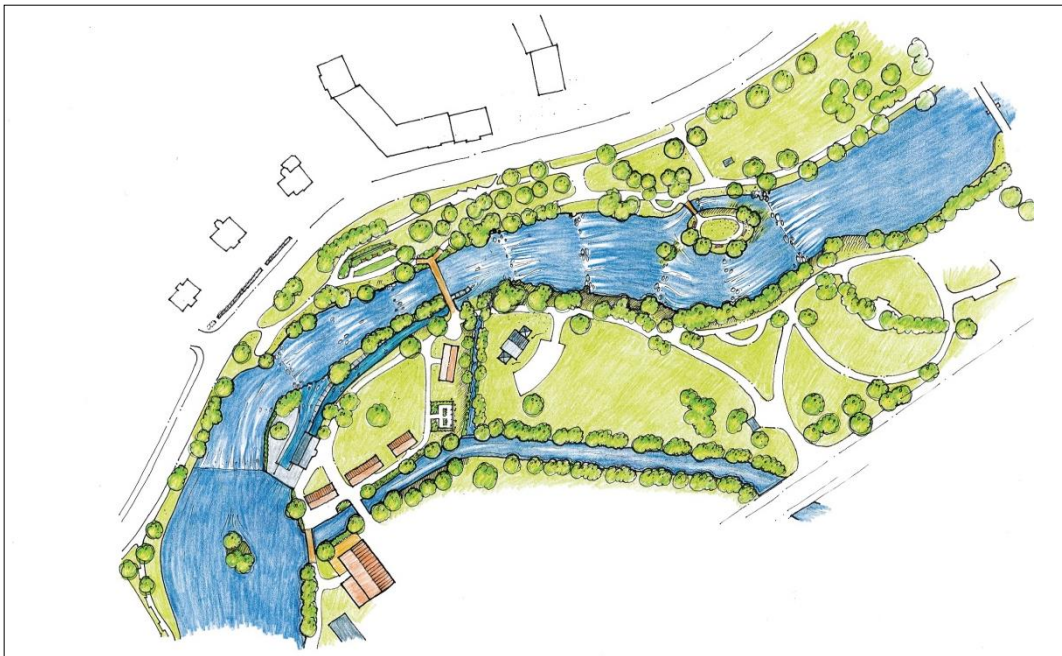
Figur 42. Alternativ 3. Illustration över förslag till slitsränna och stryk under nuvarande konsthallen vid Turbinhusön (ill. Evalena Öman). Illustrationen återges i större format i bilaga L.

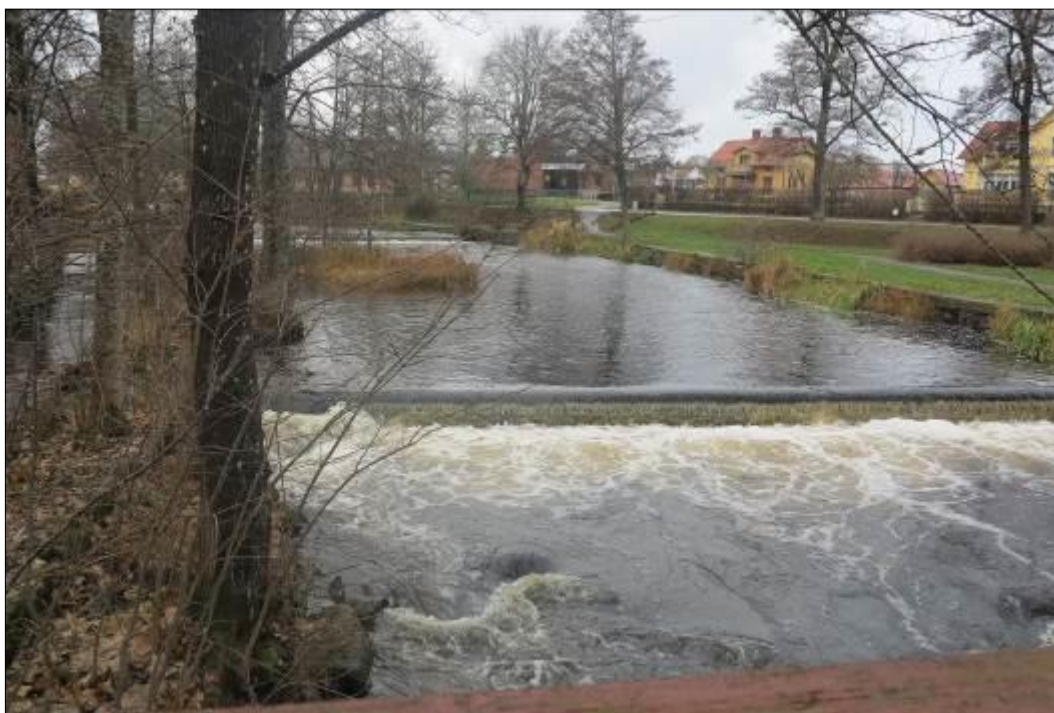
Figur 43. Två av de fyra spegeldammarna i huvudfåran vid Turbinhusön.
